दक्षिणामूर्ति मन्दिर जीर्णोद्धार

—सरला मानन्धर

जीर्ण भई भृत्यिकने अवस्थामा पुरोको पशुपति नाथको गुरु वक्त्र रूप दक्षिणामूर्ति मन्दिरको पुरानो शैली र स्वरूपलाई जस्ताको तस्तै कायम गरी श्री ५ महाराजाधिराज वीरेश्व्र विक्रम शाहदेवको राज सिहासनारोहणको अठारौं वर्षमा पशुपति क्षेत्र विकास कोषको संयोजनमा पुरातत्त्व विभागबाट आर्थिक वर्ष २०४५।४६ मा जीर्णोद्धार कार्य सम्पन्न गरिएको हो ।

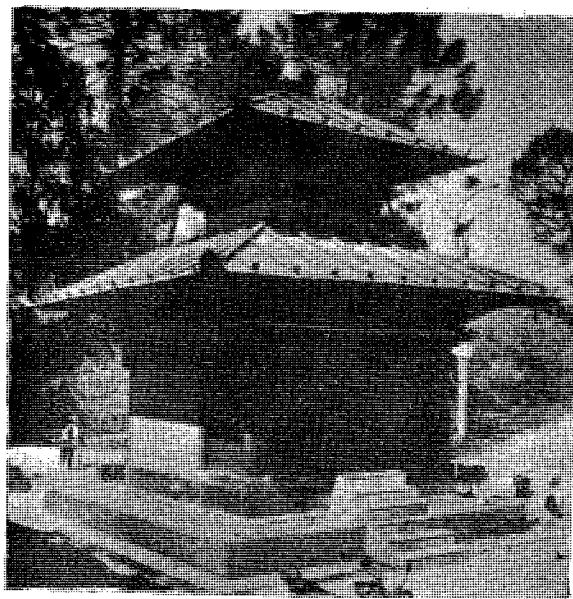
जीर्णोद्धार पश्चातको दक्षिणामूर्ति मन्दिर

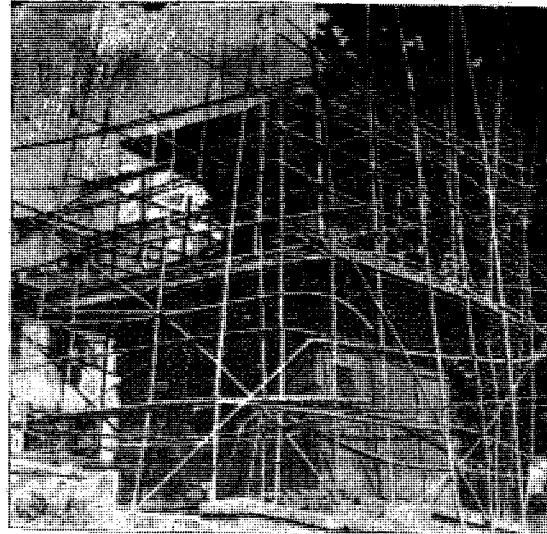
जीर्णोद्धार गरिरहेको दक्षिणामूर्ति मन्दिर

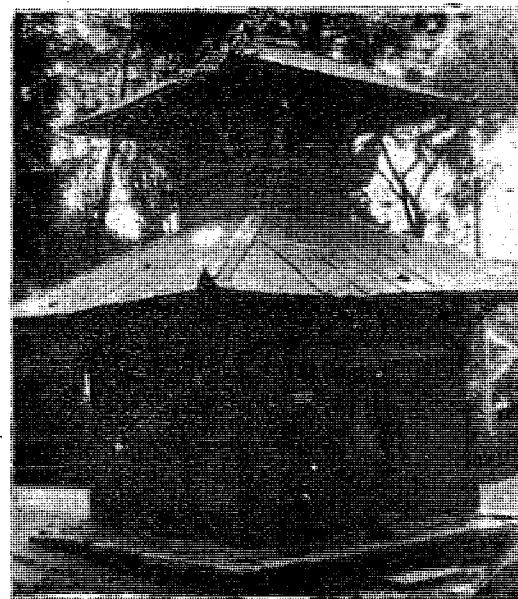
दक्षिणामूर्ति मन्दिरको जीर्ण अवस्था भएकोले छानादेखि पेटीसम्म नै मर्मत तथा जीर्णोद्धार गर्नुपर्ने भएको थियो ।

जीर्णोद्धार पूर्वको दक्षिणामूर्ति मन्दिर
