गोकर्णेश्वर महादेव मन्दिर जीर्णोद्धार

-शोभा श्रेष्ठ

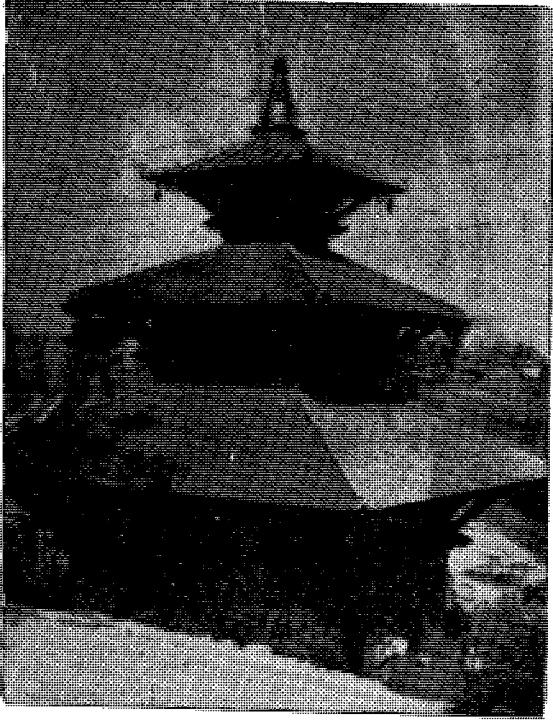
गोकर्णेश्वर महादेव मन्दिर (जीर्णोद्धारपछि)

महादेव मन्दिरको जीर्णोद्धार कार्यको थालनीमा तीनै छाना भत्काउनु पर्ने भएकोले पहिला टुँडालहरू सबै झिकी सुरक्षित स्थानमा राखिएपछि भत्काउने कार्य शुरू भयो। सबैभन्दा माथिल्लो छाना २०१६ सालको मर्मत कार्यमा पनि मर्मत नगरिएकोले बिग्रोको गजूर अडाउने काठको पूरा फ्रेम नै पानीले कुहिएको हुनाले सो सम्पूर्ण काठको फ्रेम नयाँ बनाई राखियो। छाना छाएको पित्तलपातामा पनि धेरै बिग्री जीर्ण भएका जति नयाँ फेर्ने काम भएको थियो। मर्मत कार्य सकिएपछि विशेष किसिमको रसायनद्वारा सफा गरिसकेपछि मात्र फेरि छानामा लगाइएको थियो। पूर्ण रूपमा तीनै छानाका सबै दलिन, मुठल, फलेक, मुसी पनि नयाँ तैयार भएपछि सबैलाई कम्तीमा २४ घण्टा मट्टीतेल र रसायन

मिलाई बनाइएको झोलमा डुबाइसकेपछि मात्र छानामा प्रयोग गरियो। उक्त जीर्णोद्धार कार्य गर्दा सकेसम्म धेरै दिनसम्म टिक्ने किसिमले होस्, चाँडो चाँडो बनाइरहुनु नपरोस् भनेर तल्लो दुई छानामा प्रयोग हुने माटो र झिङ्गटीमा समेत रसायन प्रयोग गरिएको छ। तर हाम्रा धेरै जसो मन्दिरहरूमा शान्तिका प्रतीक मानिएका परेवाहरू बस्ने भएकोले झारपात फोहर मैलाबाट बचाउन असम्भव नै छ। उक्त मन्दिर जीर्णोद्धारको सिलसिलामा भित्री भाग र माथिल्लो तलाका भूईँहरूमा जम्मा भएको परेवाको बिष्टामात्र प्याक्न पनि हप्तौं लागेको थियो। जहाँसम्म परेवा मन्दिरमा बस्दछन्, मन्दिरलाई पूर्णरूपले सफा राख्न गाह्रो छ। वास्तवमा यो समस्या हामीकहाँ मात्र होइन, पश्चिमी मुलुकमा पनि यस्तै समस्या भएको कुरा त्यहाँबाट आएका पर्यटक र प्राविधिकहरूबाट ज्ञात हुन आएको छ। तर फरक यो छ त्यहाँ तिनीहरू अहिले परेवा मार्नतिर पनि लागेका छन्, जुन यहाँ संभव छैन।

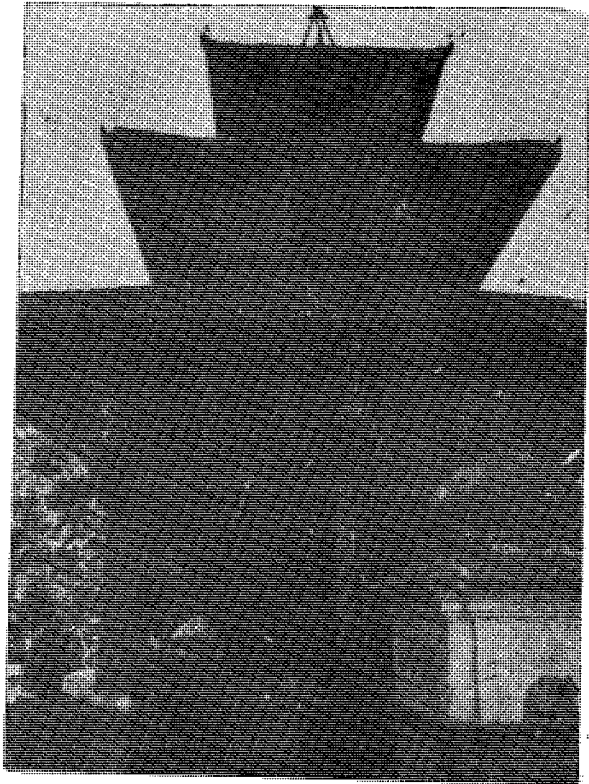
गोकर्णेश्वर महादेव (जीर्णोद्धार अगाडि)

अनुसार रासायनिक प्रक्रियाद्वारा संरक्षण नभएकोले चाँडै बिग्रन गई छानाबाट पानी चुहिएकोले दलीनहरू बिग्री खस्ने अवस्थामा रहेको र चारैतिर झारपातले गर्दा मन्दिरको महत्त्वलाई दृष्टिगत गरी त्यहाँ जीर्णोद्धार कार्य शुरू गरिएको थियो। उक्त कार्य शुरू गर्दा त्यहाँ बस्ने जोगीले जनतालाई भड्काई सो कार्य गर्न नदिने ठूलो कोशिश गरेको थियो। त्यसकारण त्यस जोगीलाई नै त्यहाँबाट उठाएर नजीकैको उत्तर बाहिनी तीर्थमा राख्ने निधो गरेर प्रहरीको सहयोगबाट उक्त जोगीलाई हटाएपछि मात्र जीर्णोद्धार कार्य शुरू भयो। आर्थिक वर्ष २०३७।३८ देखि शुरू गरिएको उक्त कार्य अन्तर्गत गोकर्ण महादेव मन्दिर, विष्णु पादुका, गजाधर नारायण पाटी, मुक्तिमण्डल, भजन घरको साथै गोकर्णेश्वर पाटीको मर्मतको काम समाप्त भइसकेको छ। अहिले पार्वती मन्दिरको जीर्णोद्धार गर्न बाँकी छ। त्यहाँको वातावरण सुधार गर्ने सम्बन्धमा वागमती नदीको किनारमा रहेका शिवालयहरूको पनि मर्मत तथा संभार हुनु आवश्यक छ। यी सबै काम अमेरिका स्थित World Monument Fund र श्री ५ को सरकारको संयुक्त सहयोगमा हुने सल्लाह भएकोमा अहिले दाता संस्थाबाट सो काम गर्न त्यक्तिको उत्सुकता नखाएकोले काम रोकिएको छ र श्री ५ को सरकारले आर्थिक सहयोगको लागि अनुरोध पत्र पठाएको छ।

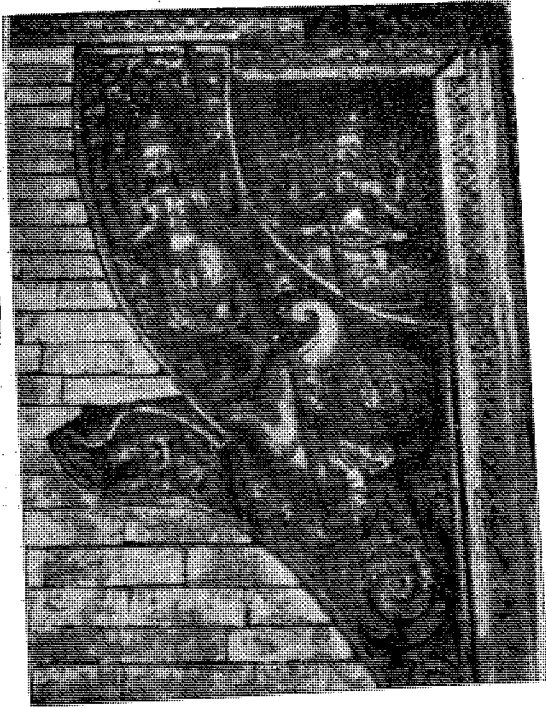
बुद्धेदार काष्ठकृति (जीर्णोद्धार पछि)

उक्त मन्दिरमा प्रयोग भएका सम्पूर्ण टुँडालहरूलाई सफा गरी रसायनको झोलमा आधा घण्टासम्म डुबाइसकेपछि मात्र प्रयोग गरिएको छ। त्यसपछि उक्त मन्दिरको तल्लो तलाको गाह्रोमा कुँदिएका बुट्टेदार कलात्मक काष्ठकृतिलाई सफा गर्ने कार्य गरियो। पहिले पहिले उक्त ठाउँमा तोरीको तेल लगाएर बलियो गराउने गरिएकोमा पछि ठेकेदारहरूबाट ल्याइने तेल नराम्रो भएकोले सो तेल त्यही बुट्टामा जमी त्यसमा धुलो बस्न गएपछि कडा लेपको रूपमा रहेको थियो। यो कालो लेपले गर्दा ती बुट्टेदार कृतिहरू सबै त्यहीभित्र रही कुनैपनि बुट्टा राम्रोसंग नदेखिने भएकोमा बडो मुश्किलले सफा गरी रसायन प्रयोग गरियो। अहिलेसम्म पनि उत्तरतिरको गाह्रोमा सानो भाग नमूनाको रूपमा त्यसै छाडिएको छ। यो मन्दिरको सम्पूर्ण काम समाप्त गर्न करीब १५ महीना जति लागेको थियो। जीर्णोद्धार कार्य शुरू गर्नु अगाडि त्यो कालो लेप विषय Rome Centre र लखनऊस्थित नेशनल कन्जरभेसन अफ कल्चरल प्रोपर्टीमा नमूना पठाई त्यसमा कुन रसायन प्रयोग गर्ने भन्ने बारे सोधी पठाएकोमा कुनै ठोस प्रत्युत्तर प्राप्त नभएपछि यहाँका रसायनविद्हरूको सल्लाहले अमोनिया

लिक्विद प्रयोग गरेपछि उक्त लेप सफा गर्न सफल भयो । उक्त रसायन दुई तीन पटकसम्म दोह्याउनु परेको थियो । बढो धैर्यसाथ महीना लगाएर सो काष्ठकृतिमा लागेको कालो लेप हटाइएको थियो ।

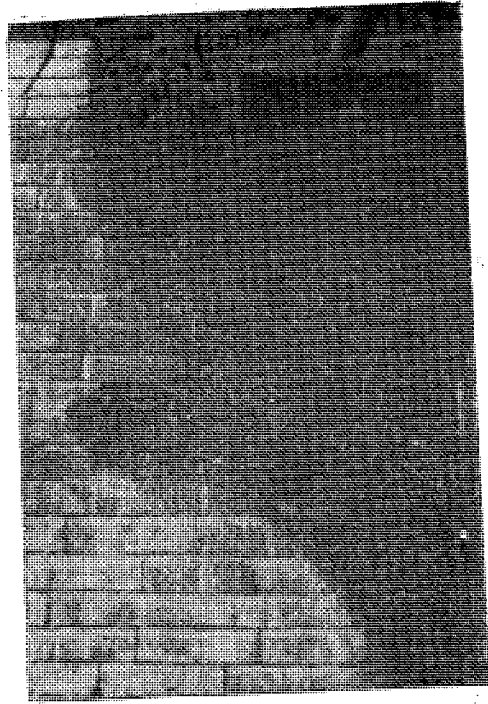
बुद्धेदार काष्ठकृति (जीर्णोद्धार अगाडि)
