मासिदैछन् पाटी, पौवा तथा सत्तलहरू

— प्रकाश दर्नाल

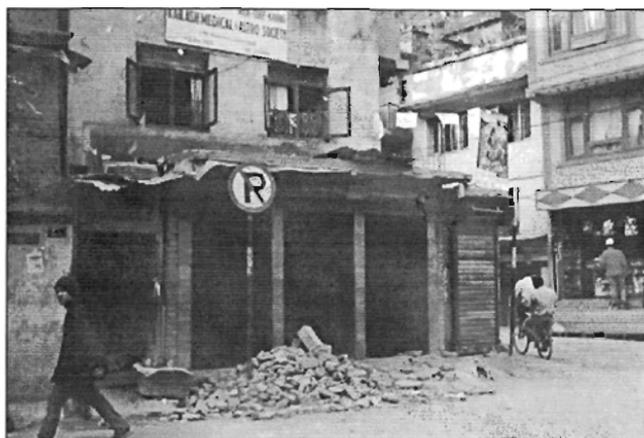
छत्रपाटी, भैरव मन्दिर अगाडिको पुरानो पाटी भत्काएर नयाँ ढलान पाटी बनाउदै गरेको

छत्रपाटीस्थित भैरवनाथ मन्दिर अगाडिको भैरवनाथ पाटीको अहिले सिमेण्ट र छड प्रयोग गरी धमाधम निर्माण भइरहेको छ । यो त संरक्षणको नाममा ऐतिहासिक प्रमाणहरू नष्ट गर्ने कार्य गरेको ठहरिदैन र ? छत्रपाटीकै स्वाँछपु गणेश मन्दिर पूर्वपट्टि झिगटी छाना भएको र काठको बुद्धाहरू कुदिएको थामहरू भएको भजन गर्ने पाटी थियो । ने. सं. १०२१ मा निर्माण भएको यो पाटीमा हाल ढलान गरिएका खम्बाहरू भएको देखिन्छ ।

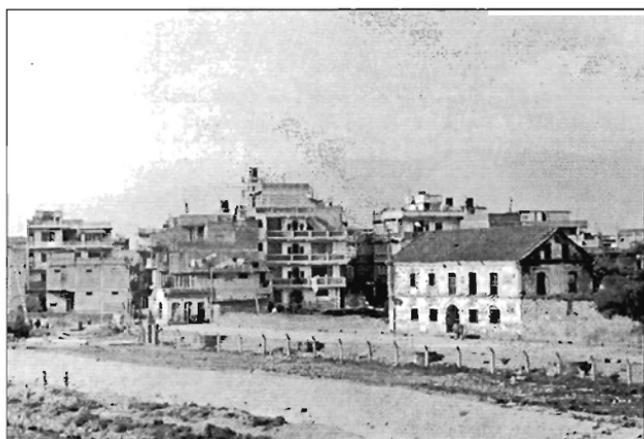
खुसिंबु, विष्णुमती पाटी

खुसिबुँ विष्णुमती पाटी - का.म.पा. वडा नं. १७ स्थित विष्णुमती खोलाको बायाँ किनाराको घाटमा सुर्खि, ईट्टाले बनेको तथा सुर्खि ढलान छाना भएको पाटी थियो । पूर्वी मोहडा भएको यो पाटीमा तीन कवल थियो । काठमाडौं नगर क्षेत्रको इन्भेण्टरी २०३९ को पृष्ठ २३८ मा यसको लम्बाइ १४' ९", चौडाइ ९' ३" भनिएको छ । यो पाटी ने. सं. १०८० मा मैजुलक्ष्मी तुलाधरले बनाएको उल्लेख छ । सानै उमेरदेखि नै देख्दै, खेल्दै आइरहेको उक्त पाटी एककासी २०५९ भदौ १५ गते विष्णुमती शोभा भगवती मन्दिर जाँदा पाटीको नामोनिशान नदेख्दा आश्चर्यचकित पर्नु पर्ने अवस्था आयो । पाटी निर्माण गर्दा दाताले पछि बाटो बन्ना र पाटी भत्कछ भन्ने शायद कल्पना पनि गरेका थिएनन् । बाटो बनाउनु नै थियो भने

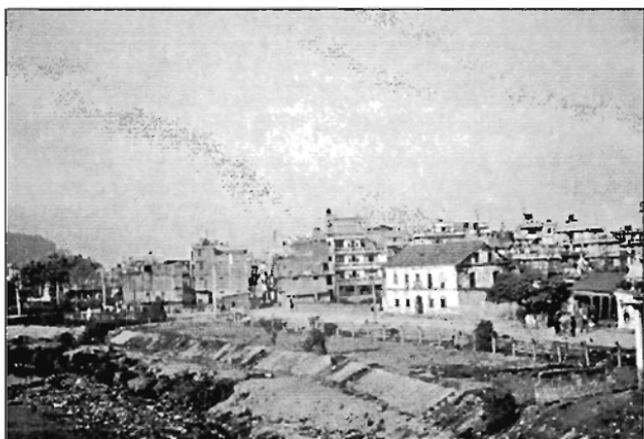
खुसिंबु, विष्णुमती पाटी हटाएको अवस्था

पाटीलाई जोगाएर पनि त बनाउन सकिन्थ्यो ? हैन, पाटी बाटोको लागि अवरोध नै थियो भने के त्यसलाई कुनै उपयुक्त स्थानमा सार्ने योजना गर्न सकिदैनथ्यो ? के विकासको नाममा पुर्खाको कीर्ति नास गर्दै जानु राम्रो योजना हो र ?

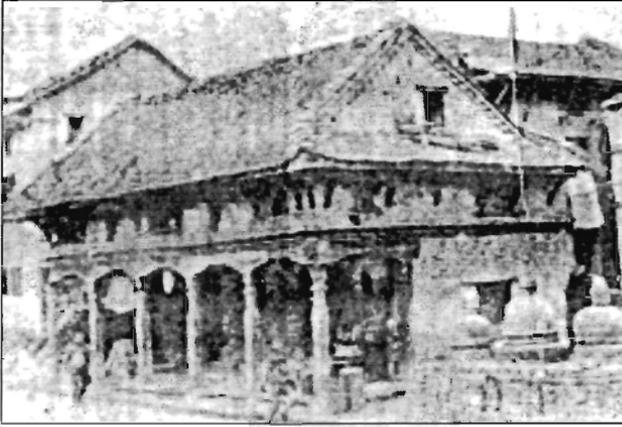
ठमेल भगवान बहाल जाने प्रवेशद्वार अगाडिको पहिलेको सत्तल

ठमेलस्थित प्रसिद्ध भगवानवहाल जाने प्रवेशद्वार अगाडि सडकको पूर्व उत्तरतर्फ दुई नाले पश्चिम मोहडाको पाँच कवल भएको तथा झिगटी छाना भएको सत्तल थियो । यो सत्तल २२' ५" लामो र १५' ५" चौडा थियो । १८ औं शताब्दीको यो सत्तलको हाल भग्नावशेष मात्र बचेको छ । तर यसको दक्षिणतर्फको तीनवटा चैत्यहरू चाँही अद्यापि छँदैछन् । यो सत्तलको पुननिर्माण कार्य हालसम्म हुन नसकेको कारण चाँही थाहा हुन सकेको छैन ।

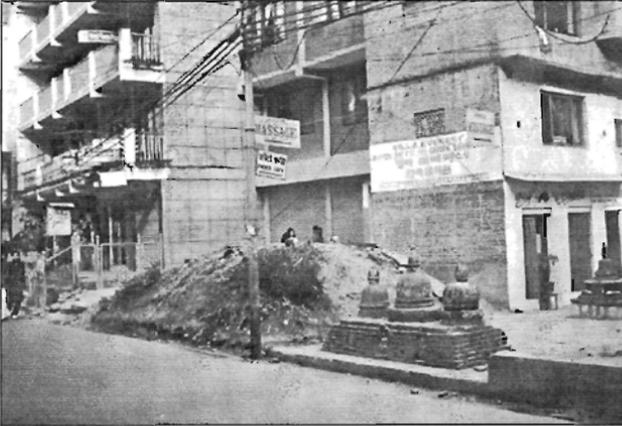
ठमेल, भगवानवहाल जाने प्रवेशद्वार अगाडिको हालको अवस्थाको सत्तलको भग्नावशेष

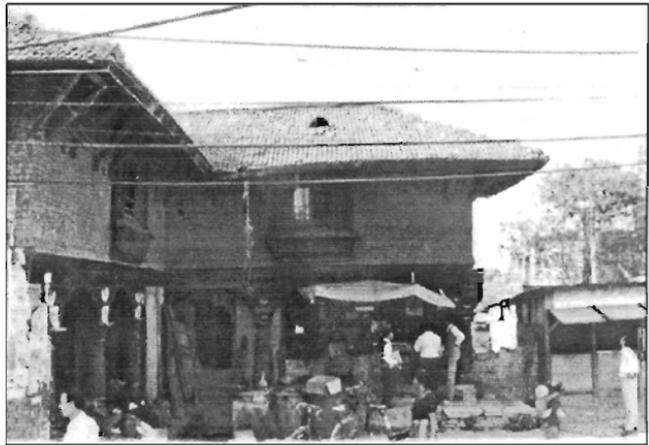
वागमती पुल पारीको भत्काइएको सत्तल

वागमती पुलपारी ललितपुर उपनगरपालिका वडा नं. १ (ज) कुपण्डोलको १६ र १७ मा एल आकारको सत्तललाई धेरैले बिर्सैका छैनन् होला । यो सत्तल १२.३० मिटर लामो, ९.८६ मिटर चौडा र ८ मिटर अग्लो थियो । यसको ऐतिहासिकता केलाउँदा सुन्दरानन्दको त्रिरत्न सौन्दर्य गाथाको पृष्ठ २९८मा 'भीमसेन थापाको सल्लाहमा ललितत्रिपुरा सुन्दरी देवीले शाके १७३२ संवत् १८६७ मा १३५३ हातको

पुल, सुवर्ण सिंहध्वज भयाको कीर्ति स्तम्भ शोभायमान भयाका वारिपारि धर्मशाला ग्रामहरू भयाको शिलान्यास गरी संवत् १८६८ मा महारानीले कीर्तिस्तम्भ सहित पुलको उत्सर्ग गरिएको विवरण पाइन्छ । १९६२ सालमा चन्द्र शमशेरले काठको पुल झिकी फलामको पुल राखेको लौह अभिलेखबाट थाहा हुन्छ । उक्त पुलको ठाउँमा नयाँ पुल बनाउन वारिपट्टि सुवर्ण सिंहध्वज र लौह अभिलेख तथा पारिपट्टि एल आकारको सत्तल र घाटको सत्तल बाधक देखिएकोले वारिपट्टिको सुवर्ण सिंहध्वज र लौह अभिलेखलाई पुरानो ठाउँबाट हालको स्थानमा सार्ने कार्य मात्र गरियो । तर पारिपट्टिको घाटको सत्तल हटाइयो भने एल आकारको सत्तल चाँही मिति २०५१/१०/२९ को निर्णय अनुसार मौलिक स्थलबाट हटाई अन्य उपयुक्त ठाउँ ठहर गरी पुन मौलिक स्वरूपलाई कायम गरी पुन निर्माण गर्ने भनी नाप नक्शा र लगत इस्टिमेट तयार गरी भत्काइयो । भत्काइएका कलात्मक झ्याल, थाम, टुँडाल, दचिअप्पा, झिगटी आदि सबै काम लाग्ने वस्तुहरू पुल निर्माण योजनाप्रमुखले स्युचाटारमा राखेको जानकारीमा आयो । त्यसपछि उक्त वस्तुहरू सडक विभाग, डिभिजन सडक कार्यालय नं. २ मिन भवनमा भएको व्योहारा मिति २०५३/२/१४ को पत्रबाट थाहा भयो । ललितपुर उपनगरपालिकाको मेयर र ललितपुर वडा नं. १० को अध्यक्षको सहयोगमा पुल निर्माण योजनाका प्रमुखले सत्तल निर्माण गर्न उपयुक्त स्थलको अध्ययन गरी शीघ्र सुझाव दिने भनिए तापनि हालसम्म उक्त स्थलको ठहर नभएको हुँदा वास्तुकालाले युक्त महत्वपूर्ण ऐतिहासिक सत्तल अस्तित्वविहिन हुन गएको छ भने अर्कोतिर कामलाग्ने वस्तुहरू हाल के अवस्थामा रहेको होला भन्ने अनुमान लगाउन सकिन्छ ।

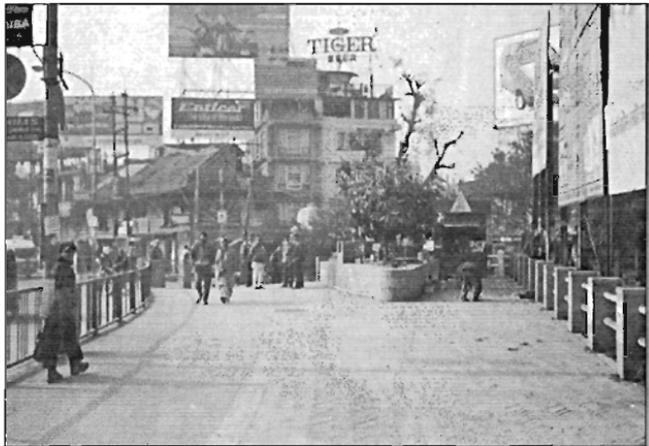
वागमती पुलपारी पाटी भत्काए पछिको दृश्य

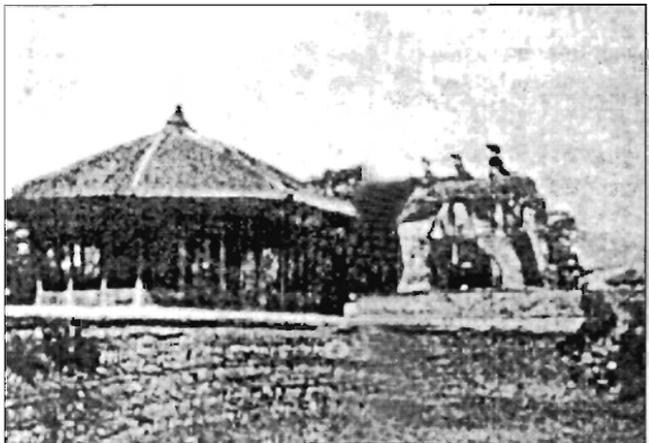
रानीपोखरी दक्षिणतर्फस्थित गोलो पाटी, हाल छैन

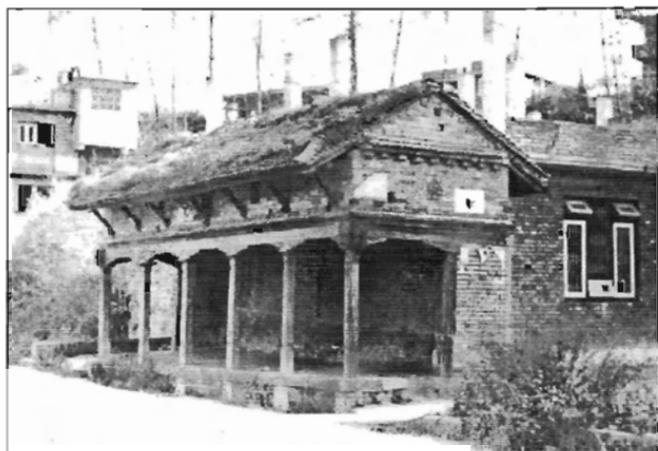
मनहरा तरेर सानो ठिमी जाँदा तर्फको पाटी

बोडे, नगदेश र ठिमिस्थित मूर्ति, दुङ्गेधारा तथा पाटी पौवा आदिको लगत राख्ने सिलसिलामा २०५०/१०/२१ मा लोकन्धली गा.वि.स. वडा नं. ८/९ स्थित पाटीको पनि फोटो लिएको थिएँ । यो पाटी पाँच कवलको, उत्तरी मोहडा भएको र दुई पाखे झिगटी छाना भएको आकर्षक थियो । पाटीमा वि. सं. १९८० को शिलालेख पनि थियो । मनहरी खोला तरेर सानो ठिमी जाँदा बाटोको दाहिनेतिर यो पाटी पर्दछ । पाटीको

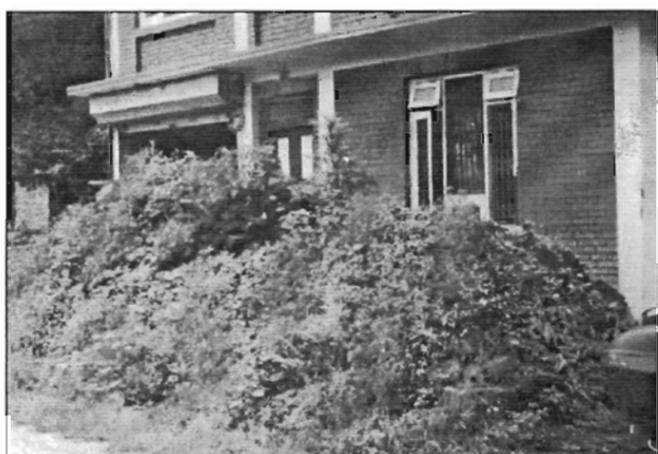
मनहरा तरेर सानो ठिमी जाँदा दायाँतर्फको पाटीको भग्नावशेष

पछ्याडि अर्थात दक्षिणमा आधुनिक भुईँ तल्ला भएको घर र पश्चिममा ढुङ्गेधारा भएकोमा हाल ढुङ्गेधारा पुरिएको छ भने घर चाँही भव्य दुई तले भइसकेको छ । तर पाटी चाँही भग्नावशेष भएर संरक्षणको पर्खाइमा रहेको देखिन्छ ।

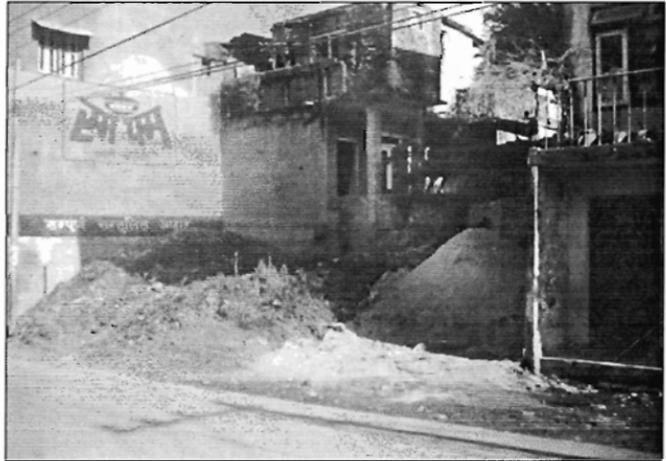
गोकर्णेश्वर महादेव जाने बाटोको दाहिनेपट्टीको सत्तलको हालको अवस्था

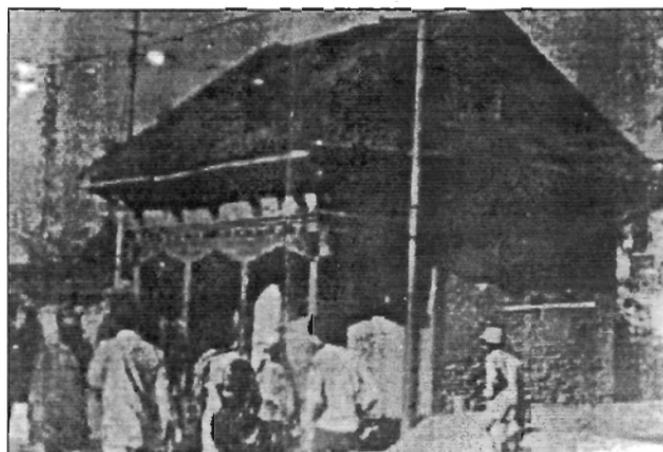
गोखुपाखा दुङ्गेधाराको उत्तरतर्फको पाटी

मानव अतिक्रमण तथा हेलचेक्रुचाईको चपेटामा परेको अर्को पाटी चाँही वडा नं. २९ , गल्कोपाखा स्थित गाहिटी ढुङ्गेधाराको उत्तरपट्टि रहेको छ । पश्चिम मोहडाको तीन कवल भएको झिगटीको दुई पाखा भएको यो पाटी १५' लामो र १३' ८' चौडा थियो । अहिले उक्त पाटी भत्काई सिमेण्ट र छड प्रयोग गरी आधुनिक घर बनाइदैं गरिएको छ । यसरी नै पाटी पौवा र सत्तलहरू विरुप पारेर आधुनिक बनाउँदै जाने हो भने ऐतिहासिक धरोहर र पूर्खाका कीर्ति देख्न पाइने छैन । तसर्थ संरक्षित स्मारक क्षेत्रमा तथा स्मारक क्षेत्र रहेका पाटी, पौवा तथा सत्तलहरूको पुरातत्त्व विभागले हेरविचार गरे जस्तै नगरपालिका क्षेत्रहरूमा पर्ने पाटी, पौवाहरूको रेखदेख तथा संरक्षणको जिम्मा सम्बन्धित वडा तथा नगरपालिकाहरूले गर्नु पर्छ । त्यस्तै कार्य गाउँ विकास समिति कार्यालयहरूले पनि आफ्नो गाउँहरूमा गरेमा मात्र हाम्रो सांस्कृतिक सम्पदाहरूको भविष्यका सन्ततिहरूका लागि जगेर्ना गर्न सकिने छ । साथै नगरपालिकाहरूले नक्शा पास गर्दा पाटीहरू बिगाउँ नयाँ भवन निर्माण गर्न स्वीकृति दिने गरेको धेरै उदाहरणहरू पाइएकोले यसमा नगरपालिकाहरूले विशेष ध्यान दिनु पर्ने देखिन्छ ।

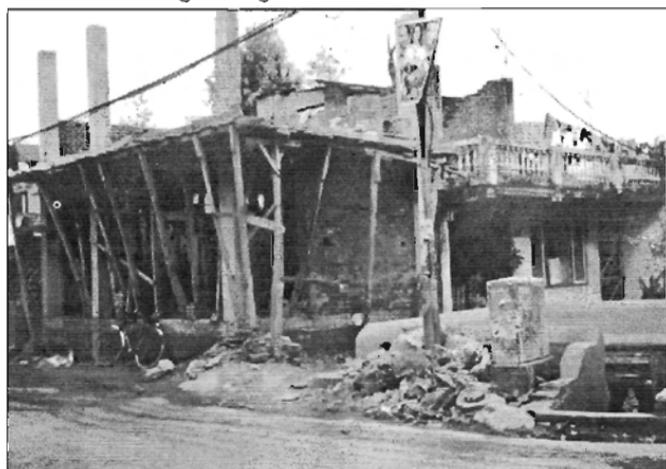
गोखुपाखाको पाटी भत्काएर निर्माण गरिरहेको ढलान घर
